### **Vulnerabilidad física en viviendas de la periferia en Manizales, Colombia**

### **Physical vulnerability in housing on the periphery in Manizales, Colombia**

*Se analizaron los contextos históricos, constructivos y socioeconómicos en el barrio Sierra Morena en Manizales (Caldas, Colombia), comunidad vulnerable frente a fenómenos naturales de deslizamientos de tierra, inundaciones y afectaciones. Metodológicamente, se hizo un análisis descriptivo, evaluando las condiciones de los elementos expuestos (viviendas y personas) frente a amenazas específicas*

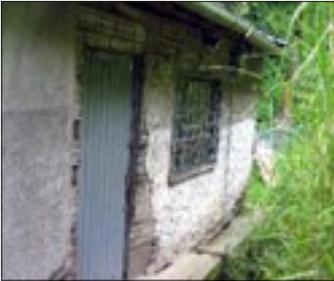
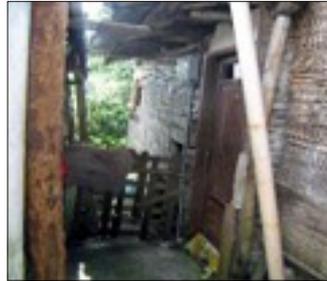
*Inventario 2008*

*Vulnerabilidad:* alta.

En el año 2008 y 2014 se identifica vivienda con deterioro estructural en muros, cubiertas y entre pisos, ubicada en una alta pendiente (parte posterior a la iglesia) y con amenaza por deslizamiento. Se califica con vulnerabilidad física alta. En el inventario de 2018 se encuentra no habitada producto de la afectación por deslizamiento en la ola invernal de 2017, y sus habitantes no regresan a habitar la vivienda. Se evidencia pérdida de gran porcentaje de los materiales construidos por vandalismo.

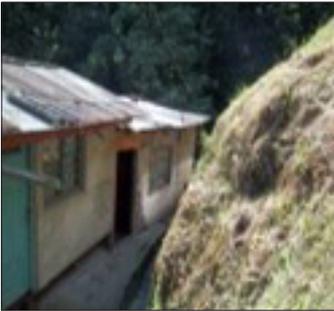
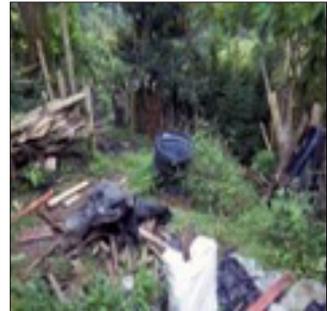
*Inventario 2014*

*Vulnerabilidad:* alta.

En el inventario de 2008 se identifica vivienda con vulnerabilidad alta, deterioro estructural general en todos los elementos y se evidencia desplazamiento de la estructura por inestabilidad en el terreno. Posteriormente, en 2014, se encuentra demolida producto de los eventos de deslizamiento de 2011, no se evalúa vulnerabilidad, y después, en 2018, se encuentra nuevamente construida pero no habitada al presentar de nuevo condiciones estructurales de deterioro severas.

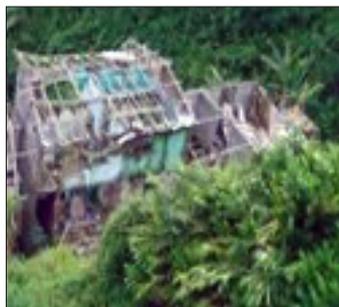
*Vulnerabilidad:* no se evaluó.  
*Fotografía:* Inventario ZAR\_  
Guardianas

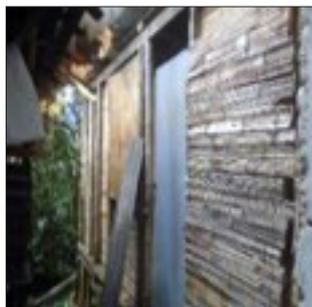
*Vulnerabilidad:* muy alta.  
*Fotografía:* Inventario ZAR\_  
Guardianas de la Ladera, julio de 2018.
