### **Vulnerabilidad física en viviendas de la periferia en Manizales, Colombia**

### **Physical vulnerability in housing on the periphery in Manizales, Colombia**

*Se analizaron los contextos históricos, constructivos y socioeconómicos en el barrio Sierra Morena en Manizales (Caldas, Colombia), comunidad vulnerable frente a fenómenos naturales de deslizamientos de tierra, inundaciones y afectaciones. Metodológicamente, se hizo un análisis descriptivo, evaluando las condiciones de los elementos expuestos (viviendas y personas) frente a amenazas específicas*

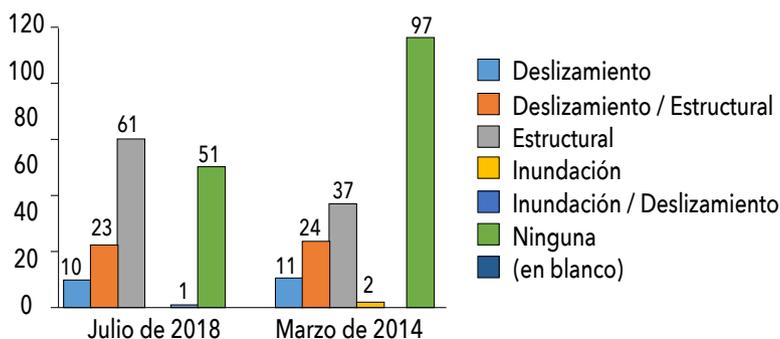
**Gráfica 5**  
Amenaza presente en la vivienda

y del entorno, se identificaron tres factores de amenaza principales: deslizamiento, deterioro estructural e inundación. En algunas viviendas se pudo evidenciar hasta dos factores combinados. Para 2018 los registros más altos de amenaza fueron por deterioro estructural, con 42% en relación a 57% en 2014 (considerando que en ese año se evaluaron 25 viviendas más); seguido de deslizamiento y estructural, con 16%; y, por último, 7% para deslizamiento con un caso adicional de inundación. En 2014 las estadísticas se mantienen relativamente constantes para la amenaza por deslizamiento y estructural, con 14%; para deslizamiento, 6%; y dos casos para inundación. Gran porcentaje de las viviendas no reflejaron alguna amenaza latente o sus habitantes así lo manifestaron, siendo 97 viviendas sin registro de amenaza de 171 evaluadas en 2014, y en 2018 los datos representaron 51 viviendas de 146 evaluadas (véase la Gráfica 6).

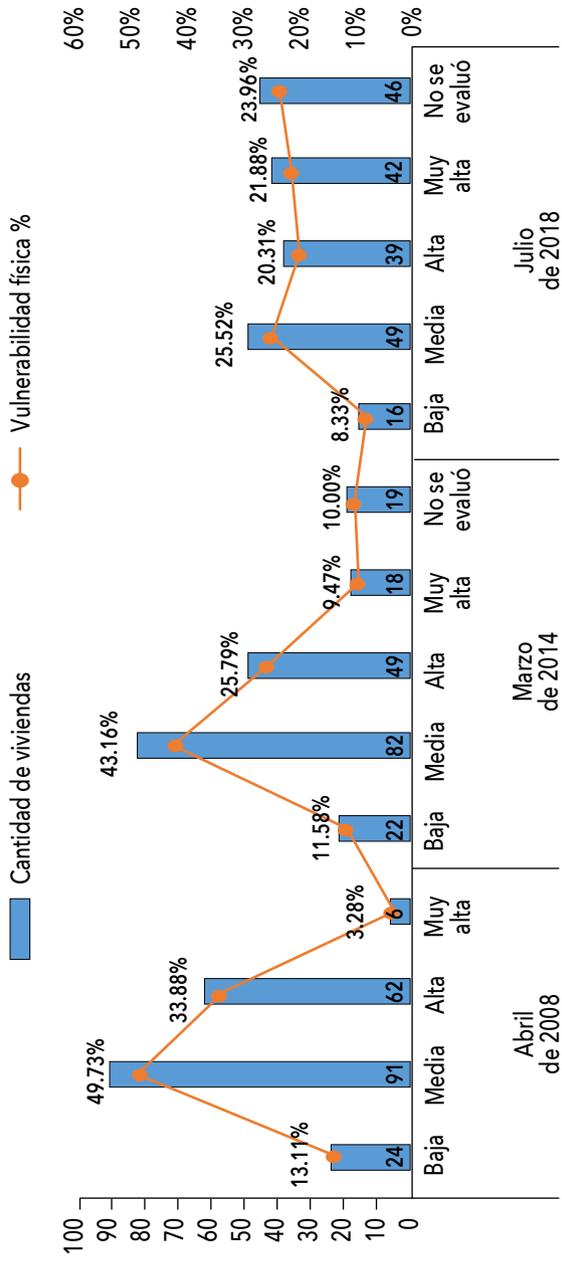
## Gráfica 7

Progresión del índice de daño en las viviendas evaluadas en 2008, 2014 y 2018

Las condiciones climáticas cambiantes también dieron como resultado un incremento de vulnerabilidad de alta a muy alta y de media a alta por el deterioro en los materiales constructivos. En 2018 bajan las categorías de baja y media, y por el contrario se incrementa la vulnerabilidad en alta y muy alta, representando el 42% de las viviendas, y 24% no fueron evaluadas porque se encontraron demolidas. Realmente se considera que, en cuatro años, tiempo entre un inventario y otro, las condiciones de las viviendas cambiaron drásticamente, siendo más vulnerables y poniendo aún más en riesgo a la población habitante. Adicionalmente, se debe tener en cuenta que las viviendas del barrio Sierra Morena en su gran mayoría tienen un periodo de construcción mayor a veinte o treinta años, lo cual hace aún más evidente el deterioro en los materiales constructivos que pueden datar de esa misma época.

En los tres grupos analizados, bahareque, bahareque/mampostería y mampostería, se observó un incremento constante del índice de daño en los tres periodos de tiempo analizados. Se identificaron viviendas con registros calificados con vulnerabilidad media, alta y muy alta para la categoría de sólo bahareque. En las viviendas construidas en bahareque y mampostería se presenta una calificación mayor para vulnerabilidad media, algunas viviendas por sus condiciones aceptables se encuentran en baja, y otro tanto de menores proporciones tiene vulnerabilidad alta.

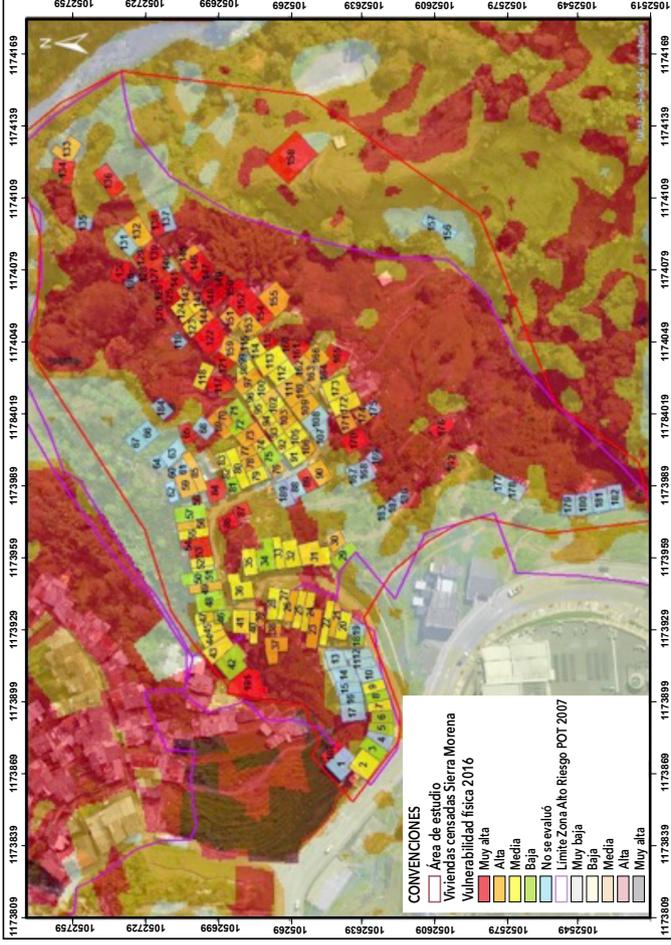
## Mapa 2 Vulnerabilidad física de las viviendas, 2018

*Muy alta.* Colapso total o parcial de la edificación, destrucción de elementos, deterioro extremo de los materiales. Viviendas no aptas para ser habitadas. Viviendas en situación de ruina. Viviendas con orden de evacuación definitiva.

*Alta.* Grietas, pérdida de la constitución física de los elementos, daños graves en muros y entresijos, desplazamientos de las estructuras. Viviendas con orden de evacuación preventiva.

El proceso de urbanización en la ladera de Sierra Morena se llevó a cabo de forma desordenada desde sus inicios hasta la construcción de las últimas viviendas, con prácticas deficientes de construcción sin la apreciación de técnicas seguras o aceptables y sin normatividad, constituyendo un barrio de asentamientos humanos espontáneos, comúnmente denominado invasión en una ladera de alta pendiente.
